Diyarbakır Sahabeler Türbesi Çini Süslemeleri

Öz: Bu makalede Diyarbakır Sahabeler Türbesi çinileri malzeme, teknik ve süsleme özellikleriyle tanıtılmış ve karşılaştırmalarla Anadolu-Türk çini sanatı içerisindeki yeri ortaya konmuştur. Günümüzde iç mekan duvar yüzeylerini kaplayan bu çiniler sıraltı teniğiyle üretilmiş 17. yüzyılın karakteristik örnekleridir. Çinilerde renk tonlarındaki bozulmalar ve sır çatlakları düşük kaliteli bir üretime işaret etmekle birlikte motif ve kompozisyon özellikleri imparatorluğun merkezindeki üslubun bir yansımasıdır. Günümüzde tahribat, hırsızlık gibi nedenlerle bir kısmı ortadan kalkmış bu çinilerin mutlak surette korunması ve onarımının yapılması gereklidir. Aksi takdirde gelecek kuşaklara aktarılmadan yok olup gidecektir.

The Tile Decorations of Diyarbakır Sahabeler Tomb

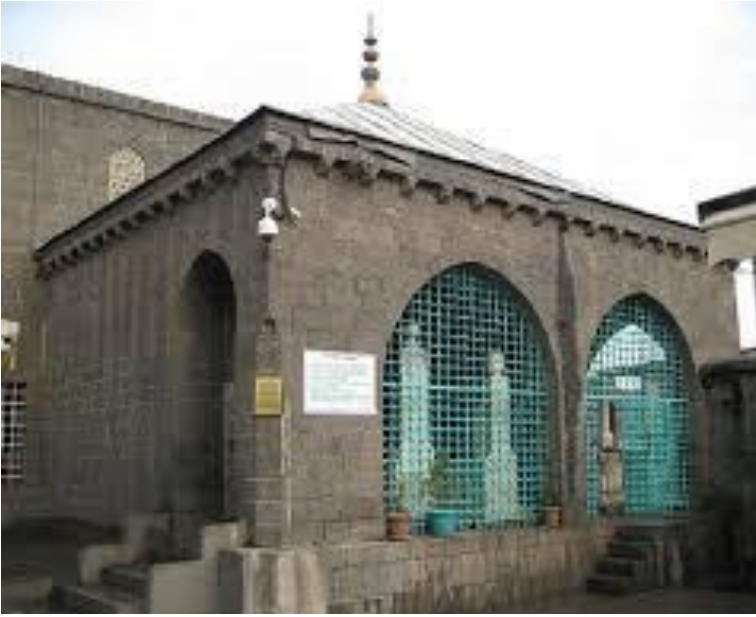
Sahabeler Türbesi, kare planlı ve kübik gövdeli olup dıştan kurşun kaplı primidal bir külah içten ise kubbe ile örtülüdür. İnşa malzemesi Diyarbakır'a özgü siyah, düzgün kesme taştır. Doğu cephesi camiye bitişik; batı ve güney cephe ise önündeki ikişer sivri

Resim 1: Kuzeybatıdan görünüş

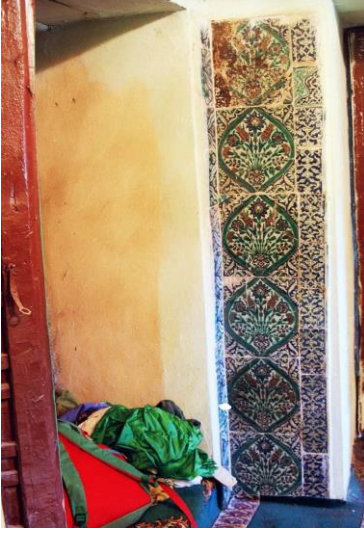
Güney cephede çiniler kapı açıklığının doğu ve batısında yer almaktadır. Doğudaki kaplamalar zeminden 192 cm yüksekliğe sahiptir. 32x29 cm. ölçülerinde dikdörtgen levha çinilerle meydana getirilmiş bu panoda, kirli beyaz zeminde düşey olarak sıralanmış birbirini tekrar eden altı tane natürmort vardır (Resim 1). Bunlar-

Resim 2: Güney cephe giriş açıklığının doğusundaki pano

dan en üstteki zarar görmüş, diğerleri ise iyi durumdadır. Küçük bir vazodan çıkan çiçeklerle meydana getirilmiş bu kompozisyonda tam ortada bir hatayı yer almakta, bunun iki yanında ise simetrik düzende lale, rozet çiçeği, karanfil, sümbül ve aynı sefa çiçeği sıralanmaktadır. Vazonun gövdesinde, ortadaki bahar çiçeğini iki yandan kuşatan rumiler; iki yanında ise gövdeye bitişik küçük birer kuş görülmektedir. Her bir natürmort iki yandan S biçimi bir bordürle sınırlanmıştır. Kullanılan renklere bakıldığında vazonun zemininde, hatayinin taç yapraklarında, gül ve sümbülde koyu mavi; karanfil, lale, aynı sefa çiçeği ve hatayinin tohum kesesinde kırmızı; çiçeklerin sap ve yaprakları ile her bir natürmortu sınırlayan bordürde yeşil yer almıştır. Pano sol yandan 35x15 cm. ölçülerinde dikdörtgen biçimi bir bordürle kuşatılmış olup koyu mavi zeminde çintemani ve yan yana iki dalgalı çizgiden ibaret kaplan postu motifi bordür süslemesini meydana getirmiştir. Çintemanilerin üzerinde stilize çiçek motifleri yer almaktadır (Resim 2).

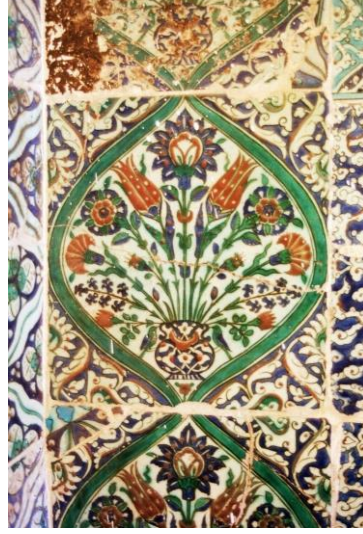
Resim 3: Güney cephe açıklığının doğusundaki pano, detay

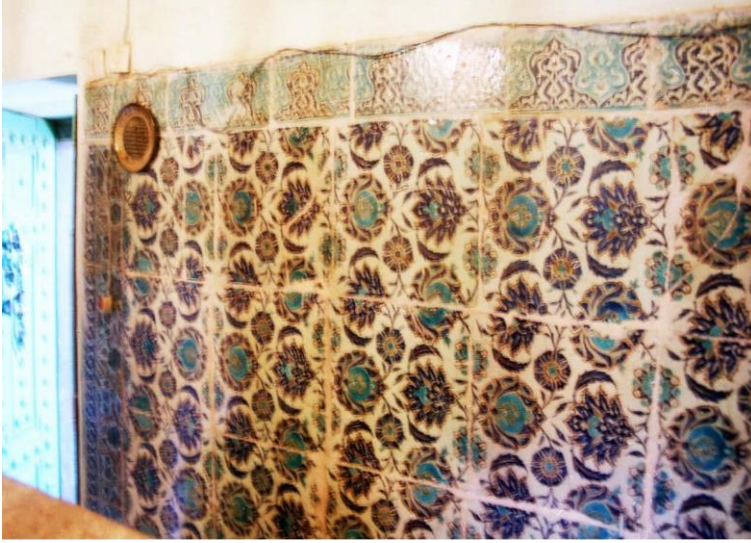
Kapı açıklığının batısında kalan pano birbiriyle uyumsuz, çok farklı kompozisyonlara sahip levha çinilerle oluşturulmuştur. Bu çiniler, üstteki ilk üç sıra hariç, muhtemelen başka yapılardan getirilerek yerleştirilmiştir. Üstteki ilk üç sıra çini süslemede, alternatif bir sıra ile tekrar eden iki farklı biçimdeki hatayı ana kompozisyonu meydana getirmekte, bu motiflerden çıkan rozet çiçeği ve hançer yapraklar ise aralardaki yüzeylerde yer almaktadır. Hatayı, hançer yaprak ve rozet çiçeklerde koyu mavi, bu motiflerin dolgularında ise az miktarda turkuaz ve kahverengiye yakın kırmızı kullanılmıştır (Resim 3). Bu ilk üç sıra bezemeyi takip eden bir sıra çini kaplamada dört taç yapraklı laleler, rozet çiçekleri, karanfil, sümbül, afyon motifi, gül goncası ve zambak gibi çok çeşitli bitkisel motifler karışık bir düzende yerleştirilmiştir. Ayrıca bunların yanı sıra üstteki ilk üç sıra levhanın tekrarı kompozisyonlar da yer almaktadır. Panonun en alt kısmında ise selvi ağacı motifi göze çarpmaktadır. Selvi tek başına verildiği gibi şamdan motifinin içerisinde de yer almıştır. Selvi ağacının çevresi stilize rumiler, rozet çiçekleri, hançer yapraklar ve goncalarla süslenmiştir. Bu panoyu 18x10 cm. ölçülerinde dikdörtgen biçimi çinilerle meydana geti-

rilmiş bir bordür çerçeveler. Bordür kompozisyonunda ters ve düz kemerler içerisine alınmış palmet-rumi esasına dayanan bitkisel süslemeler işlenmiştir (Resim 3).

Resim 4: Güney cephe açıklığının batısındaki pano

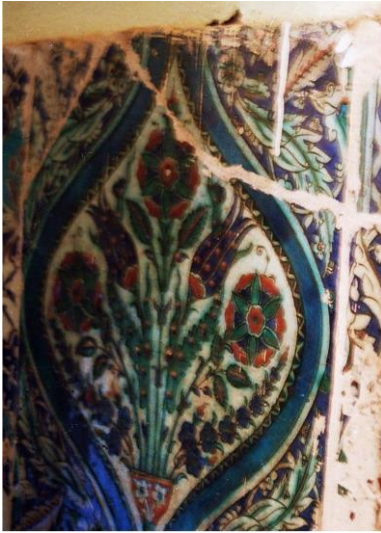
Batı cephede iki pencere açıklığının arasında kalan yüzeyde 110 cm yüksekliğe sahip yan yana iki natürmort yer almaktadır. Bunlardan sağ taraftaki, kapı açıklığının doğusundaki natürmortun tekrarıdır. Sol taraftaki kompozisyonda da düşey olarak sıralanmış birbirini tekrar eden natürmortlar yer almakla birlikte vazodaki çiçekler arasında bu defa merkezde bir gül, bunun iki yanında ise simetrik düzende lale, gül ve bahar dalları görülmektedir. Bu düzenlemede de natürmortlar turkuaz renkte S biçimi bir bordürle iki yandan kuşatılmıştır. Natürmortun köşelerinde saz yapraklar ve bunlara bağlanan bahar çiçekleri dikkati çekmektedir (Resim 4-5).

Resim 6: Batı cephedeki natürmorttan
detay

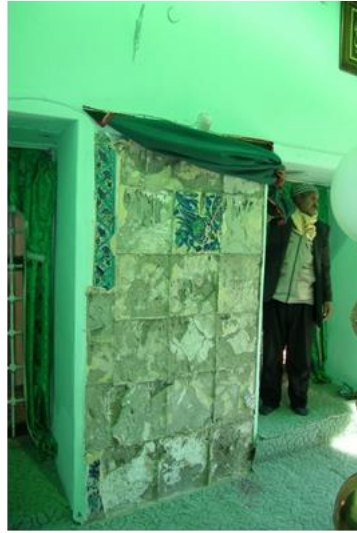
Doğu cephenin ortasında günümüze yakın zamanlara kadar bir pano daha mevcut idi. Ancak çinileri çalındığından bugüne gelememiştir. Bu panodan kare çini levhalara ait izler ve bazı küçük çini parçaları kalmıştır (Resim 6). Zeminden 175 cm yüksekliğe kadar 35x35 cm. ölçülerinde kare çini levhalarla meydana getirilmiş panoda bitkisel bir süsleme yer almaktaydı. Eski fotoğrafları incelendiğinde kompozisyonun esasını farklı yönlere bakan iri laleler oluşturmaktadır. Bu motifler uzun saplara birbirine bağlanmakta ve bu sapsar üzerinde hançer yapraklar dikkati çekmektedir. Lalelerin alt kısmı iki farklı şekilde süslenmiştir. Kimi zaman üç dilimli iri bir palmet içerisinde palmet-rumi geçmesine dayanan bir kompozisyon yer almış, bazen de spiraller yapan rumili kıvrım dallarla süslenmiştir. Üst kısımda ise daima bahar çiçeği motifine yer verilmiştir. Lale motifinde koyu mavi ve mercan kırmızısı, hançer yapraklarda koyu mavi ve turkuaz; sapsarlarda ise sırf turkuaz kullanılmıştır. Panonun zemine yakın kesimi farklı kompozisyona sahip çini levhalarla kaplanmıştır. Panoyu sol yandan kuşatan bordür, anlaşıldığı kadarıyla burası için tasarlanmamış farklı bir yapıdan getirilerek yerleştirilmiştir (Resim 7-8).

Resim 7: Doğu cephedeki çinilerin
günümüzdeki durumu

leri çalındıkça boşalan kısımlar farklı farklı çinilerle kaplanmıştır. Mevcut çinilerle uyumsuz ve çirkin görünüm arz eden sonradan yerleştirilmiş bu çiniler kaldırılmalı ve esere ait çinilerin de bir an önce restorasyonu yapılmalıdır. Bir diğer önemli konu ise türbenin ve dolayısıyla çinilerin korunmasının sağlanmasıdır. Bu sağlanamazsa günden güne yok olan çinilerden çok kısa bir süre sonra hiçbir eser kalmayacaktır.

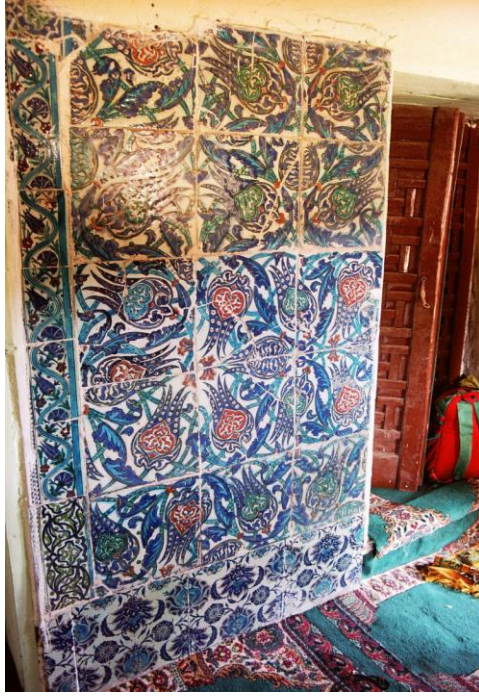
Resim 8: Doğu cephe, bugün mevcut olmayan çiniler

Türbe doğu cephesindeki günümüzde mevcut olmayan çinilerdeki kompozisyon, Diyarbakır Ermeni Katolik Kilisesi'nde de görülmektedir¹⁸. Osmanlı süsleme sanatında lale motifi 16. yüzyılın ikinci yarısından itibaren çiçek repertuarında ilk sırayı almış ve bütün çeşitleriyle yüzyılın üçüncü çeyreğinden itibaren görülmeye başlamıştır¹⁹. En başarılı uygulamaları İstanbul Rüstem Paşa Camii'nde yer almaktadır. 18. yüzyılın sonuna kadar çini süslemede bu motifi görmek mümkündür²⁰.

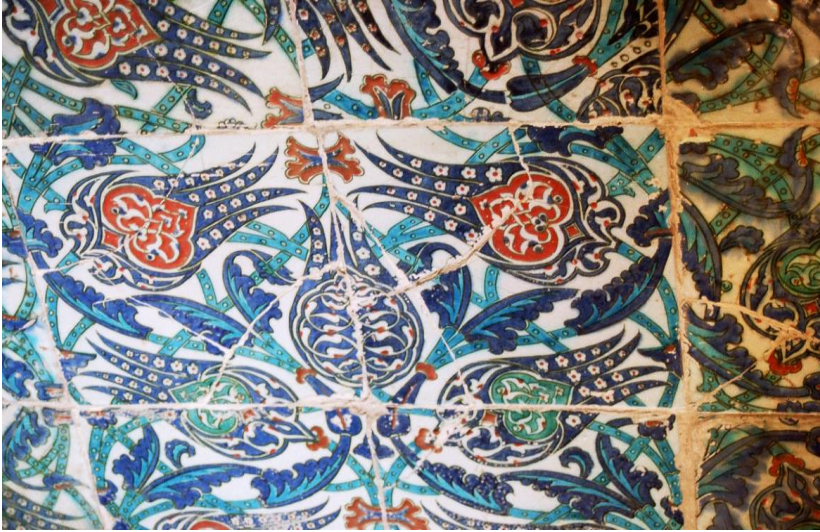
Resim 9: Doğu cephe, bugün mevcut olmayan çiniler, detay
